AVALIAÇÃO ESPACIAL DE INDICADORES DE QUALIDADE DE ÁGUA DO
CÓRREGO BOM JARDIM, BRASILÂNDIA/MS

Dissertação apresentada ao programa de pós-graduação – Mestrado em Geografia/CPTL/UFMS – Área de Concentração Análise Geoambiental e Produção do Território, como exigência final para obtenção do Título de Mestre em Geografia, sob orientação do Professor Dr. Arnildo Pott.

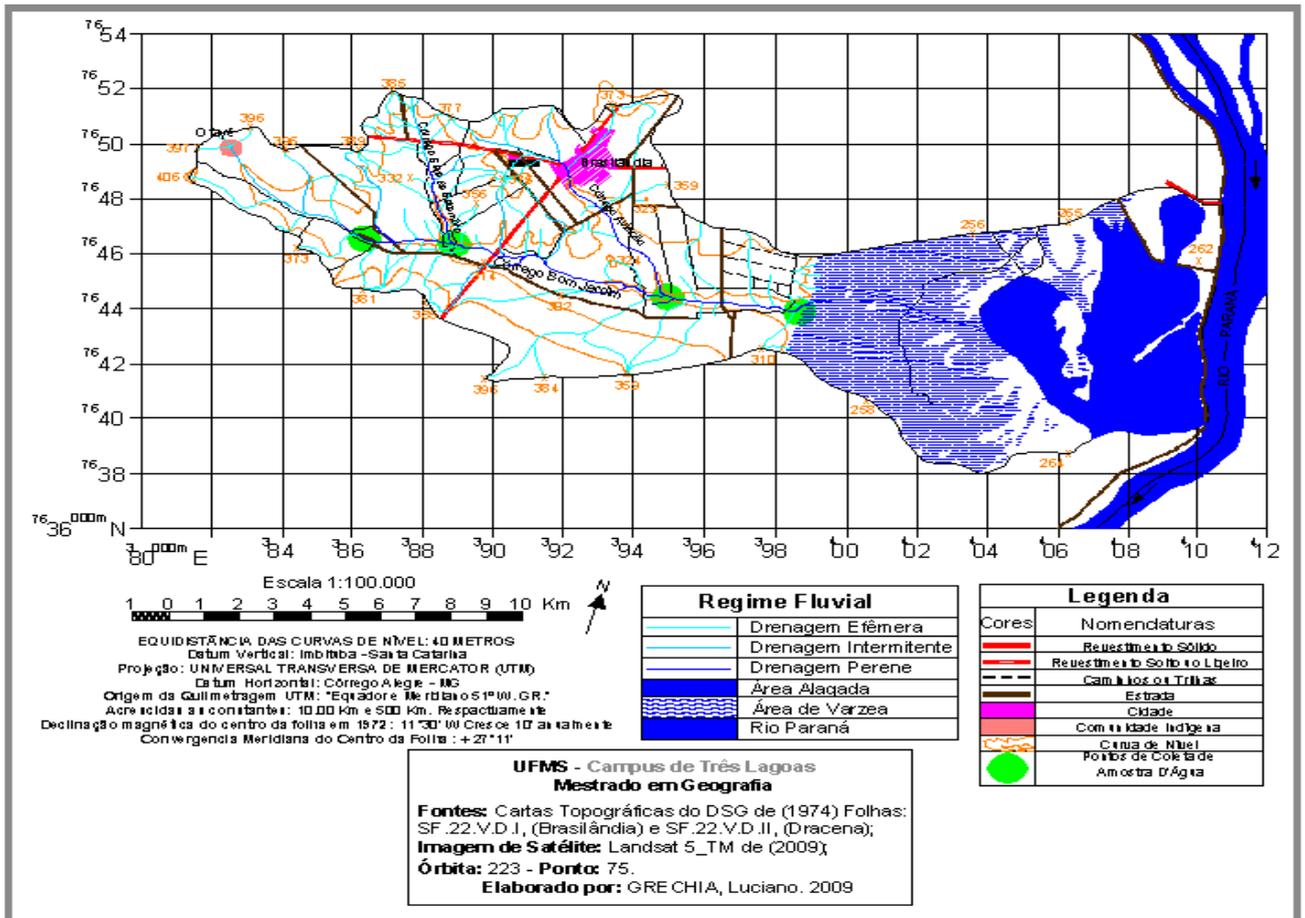
Os pontos de monitoramento foram pré-definidos de acordo com a localização e importância. O ponto 1 é localizado no final da Reserva Indígena Ofayé, está no Alto Curso e uma das suas margens tem a presença do cultivo de eucalipto, tornando indispensável sua análise para verificação de possíveis alterações devido ao cultivo. Os pontos 2, 3 e 4 estão na propriedade Fazenda Alvorada II, no Alto-Médio Curso, e são completamente circundados por pastos, com grande presença de gado, com livre acesso ao córrego, aumentando o assoreamento, dentre outras consequências. Os pontos 5, 6 e 7 estão no Médio-Baixo Curso e se localizam dentro da Fazenda Almeida e também apresentam os mesmos problemas de presença de animais e falta de cercamento. Por fim o ponto 8, no Baixo Curso, está localizado, também, na Fazenda Almeida e divisa com uma reserva da Companhia Energética de São Paulo – CESP: a Cisalpina. Esta reserva recebe toda a jusante do córrego Bom Jardim e seus afluentes, o que deve ser analisado e estudado para fins de prevenir o que pode chegar através do córrego e se instalar na reserva, como resíduos sólidos, podendo prejudicar o equilíbrio do meio natural em questão.

Figura 3: Carta de localização dos pontos de coleta no córrego Bom Jardim, Brasilândia, MS.
Fonte: Luciano Grechia (2009)

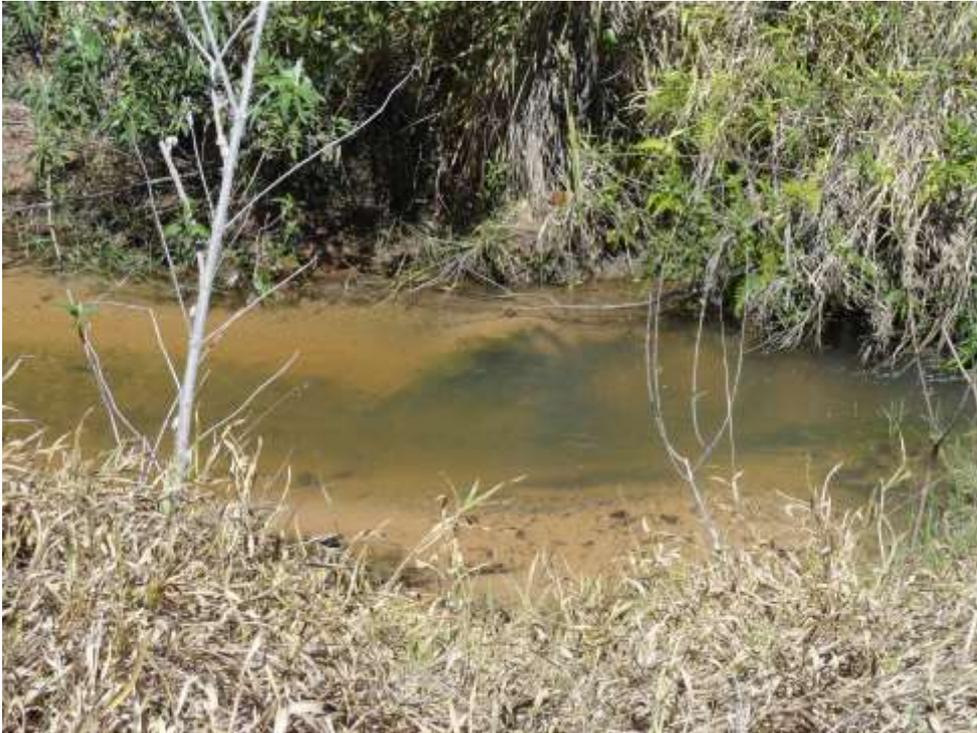
O ponto 3 é localizado na foz do córrego 7 de Setembro, um dos afluentes do córrego Bom Jardim, este afluente é caracterizado por um grande carregamento de sedimentos devido à falta de cercas protegendo o leito do pisoteio dos animais.

Figura 21: Ponto de coleta 3, afluente córrego 7 de Setembro
Fonte: Agnes Dias (2013)

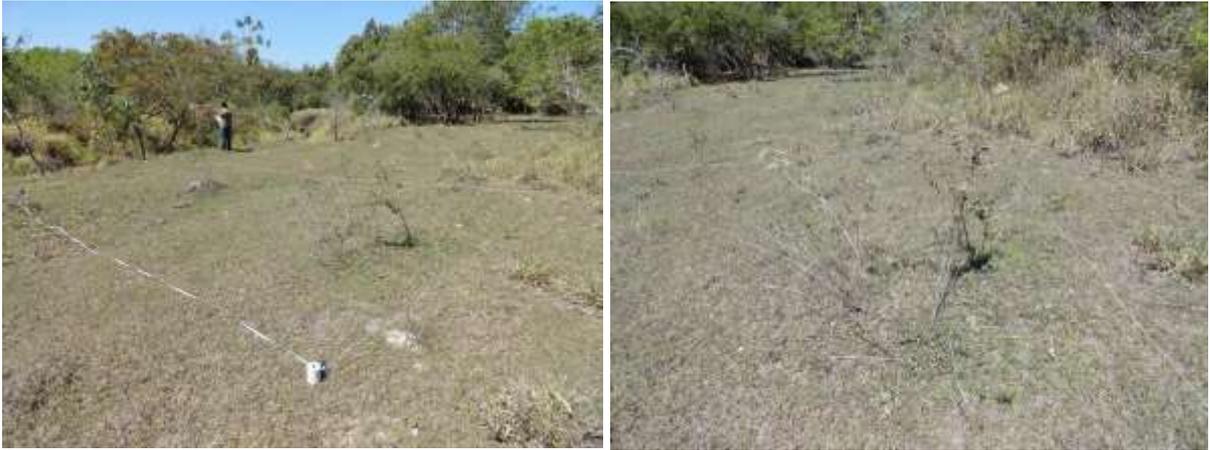
Neste ponto a presença de pasto é grande, deixando, tanto o afluente 7 de Setembro quanto o córrego principal Bom Jardim, exposto a incidência solar direta no solo, impacto direto das chuvas sem proteção ou segurança para o solo. Outro fato que acaba gerando o grande carregamento de sedimentos é o pisoteio dos animais, pois esse afluente corre por várias propriedades com criação de gado.

Figura 22: Parcela realizada em uma das margens do ponto 3 (afluente 7 de Setembro)
Fonte: Agnes Dias (2013)

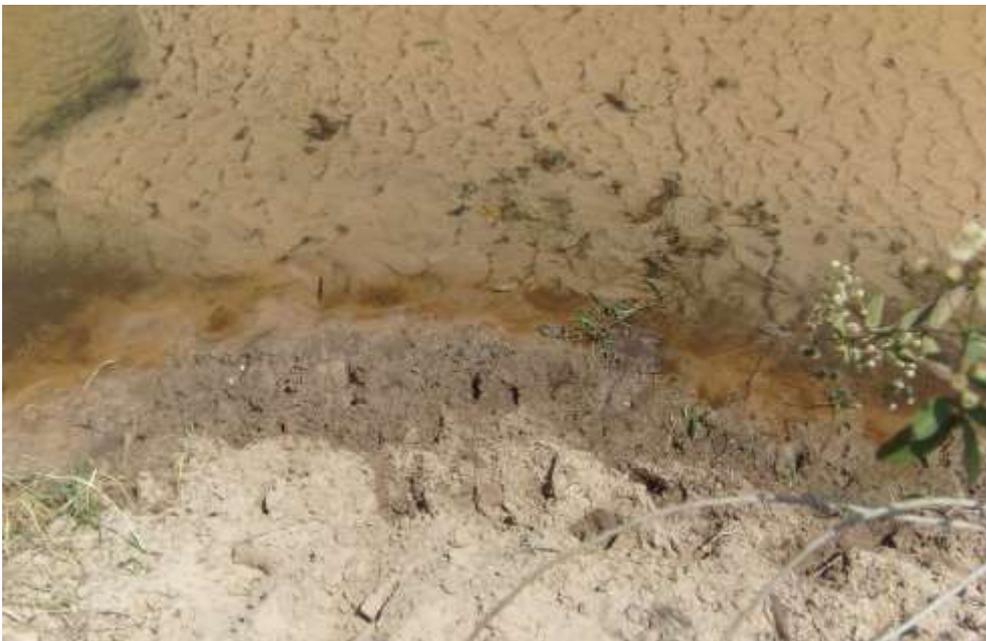
O ponto 4 é após a foz do córrego 7 de Setembro, há vários bancos de areia, formados pelo acúmulo de sedimentos. Nas margens predomina o pas 38 são bem erodidas. Tanto no ponto 3 quanto no ponto 4 as espécies encontradas não se encaixavam no padrão de diâmetro mínimo de 5 cm de caule, por isso não entraram na catalogação.

Figura 23: bancos de areia no ponto 4 e sinais de pisoteio.
Fonte: Gustavo Oliveira (2009)

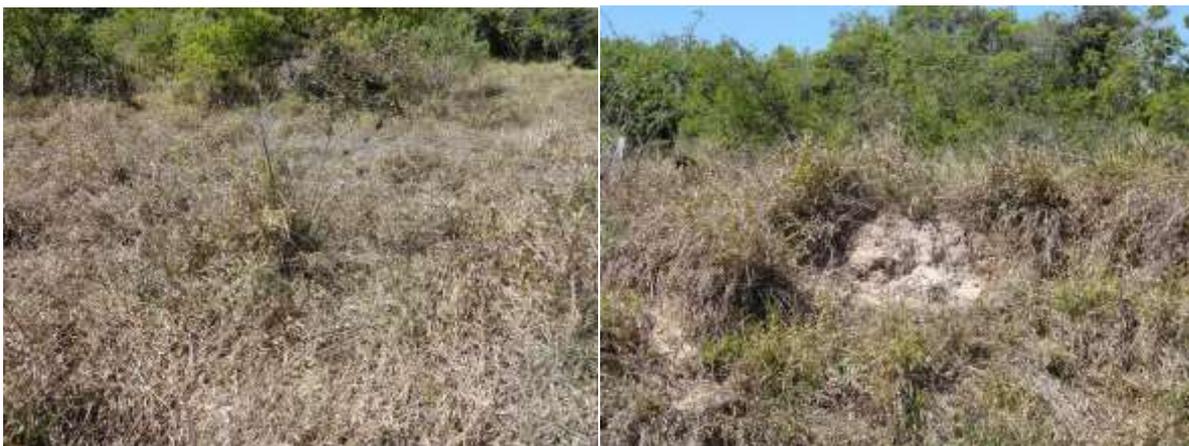
Figura 24: Margens desmatadas e erodidas do ponto 4, após a foz do córrego 7 de Setembro (afluente córrego Bom Jardim)
Fonte: Agnes Dias (2013)

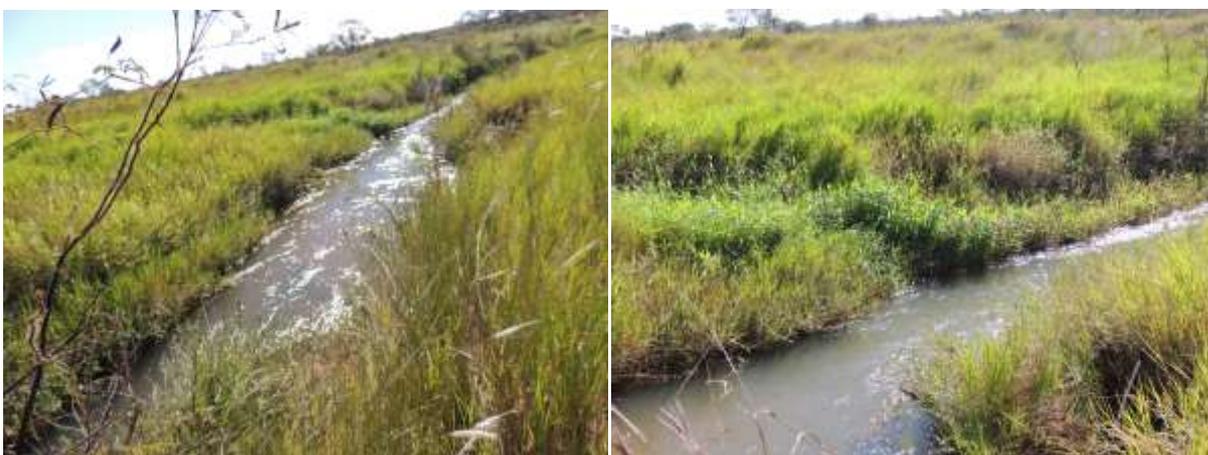
Os pontos de coleta 5, 6 e 7 são os que mais sofrem alterações entre as estações do ano. No verão, os níveis pluviométricos são altos e constantes e o canal principal do córrego Bom Jardim e o afluente Aviação ficam mais encaixados e com volume e velocidade da água maiores (Figura 17). No inverno, os níveis pluviométricos diminuem fazendo com que o canal, tanto o principal quanto o afluente do Bom Jardim, permaneçam com menos volume e velocidade, essa variação permite valores diferentes, e às vezes até exorbitantes, em relação aos dados da qualidade da água (Figura 18). A vegetação natural do local é quase inexistente, na maior parte o canal é cercado por pastagens.

Figura 25: Canal principal córrego Bom Jardim (trecho entre os pontos 5, 6 e 7)
Fonte: Arnildo Pott (Agosto, 2012)

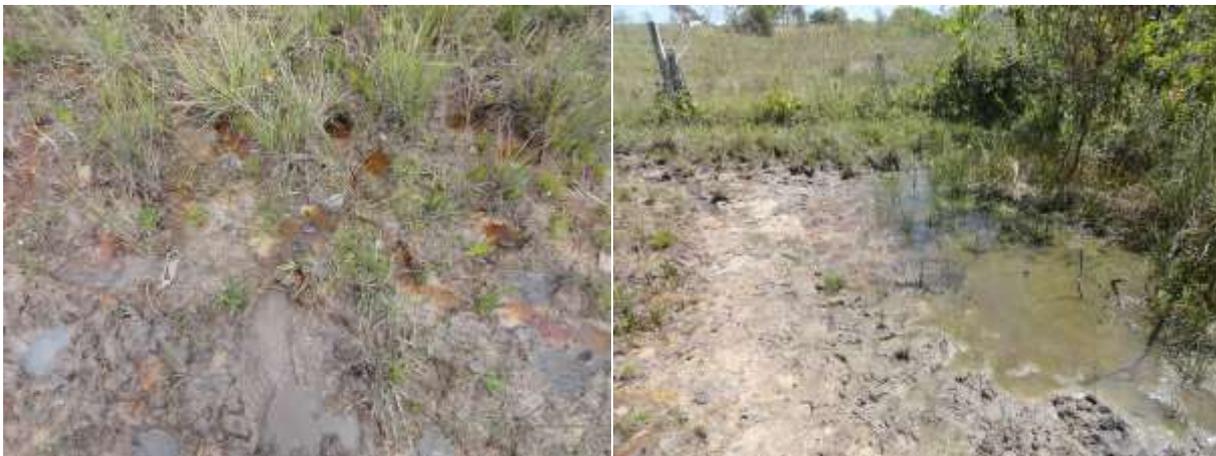
Figura 26: Córrego Aviação (afluente córrego Bom Jardim)
Fonte: Agnes Dias (Outubro, 2013)

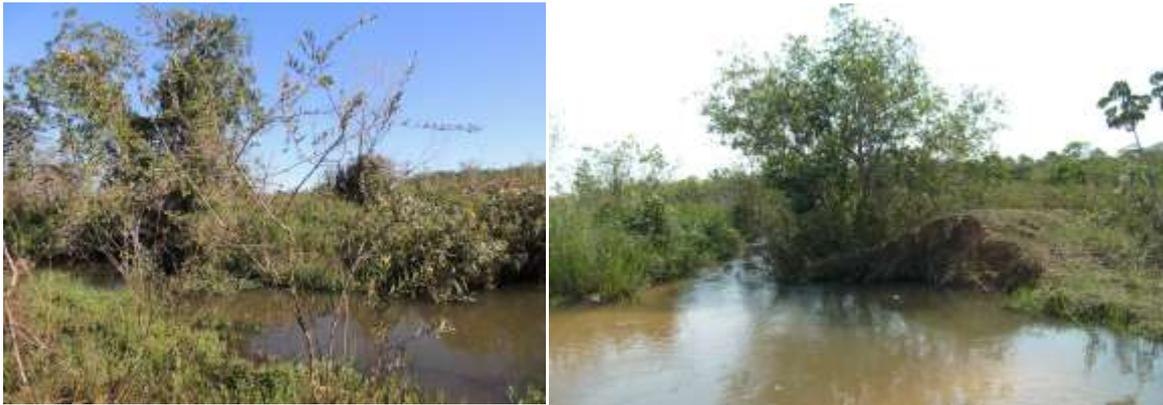
Na Figura 27 fica explícita a vegetação do local e os bancos de areia, a vegetação é escassa e acompanhada por uma grande extensão de pastagens, não oferece nenhuma proteção ao leito em relação a animais e chuvas que podem causar deslizamentos das encostas, acumulando ainda mais sedimentos no córrego.

Figura 27: Ponto 8, foz do córrego Bom Jardim na reserva Cisalpina, Brasilândia, MS.

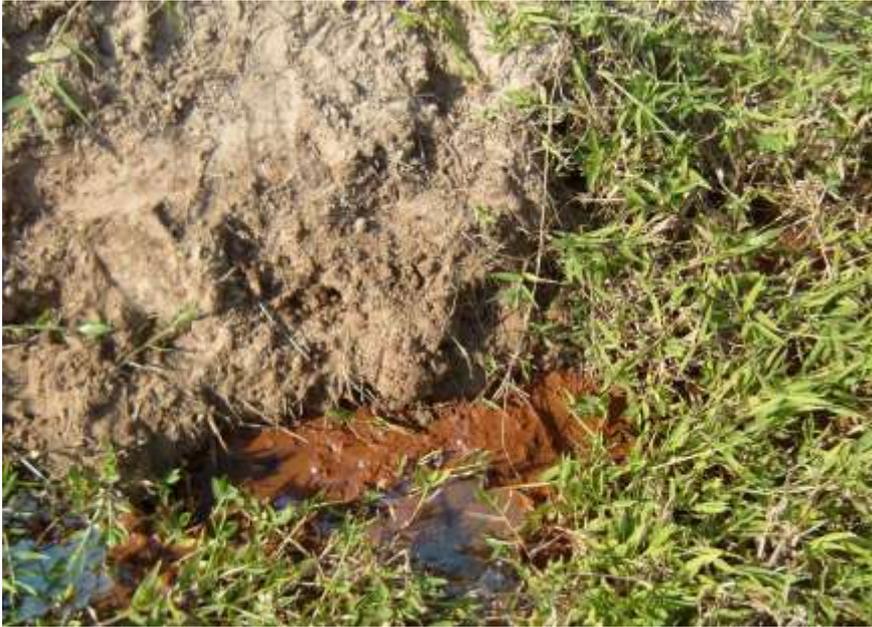
No ponto 6 o alto valor de 276,00 NTU (Turbidez) se deu pelas condições do canal, nível muito baixo e com alta concentração de partículas sólidas, uma vez que o ponto 6 corresponde à foz de outro afluente do Bom Jardim, o Aviação, este córrego sofre pelo constante despejo de esgoto doméstico, sem nenhum tipo de tratamento, o que acarreta em dados alterados, quase constantemente.

Figura 30: Ponto de coleta 6, córrego Aviação, afluente Bom Jardim, Brasilândia, MS.
