**AVALIAÇÃO DAS ÁGUAS SUPERFICIAIS DOS CORPOS HÍDRICOS
URBANOS NA CIDADE DE CAMPO GRANDE-MS, UTILIZANDO
ÍNDICES DE QUALIDADE DAS ÁGUAS**

Dissertação apresentada ao Programa de Pós-Graduação em Tecnologias Ambientais da Universidade Federal de Mato Grosso do Sul como pré-requisito para a obtenção do título de Mestre em Saneamento Ambiental e Recursos Hídricos.

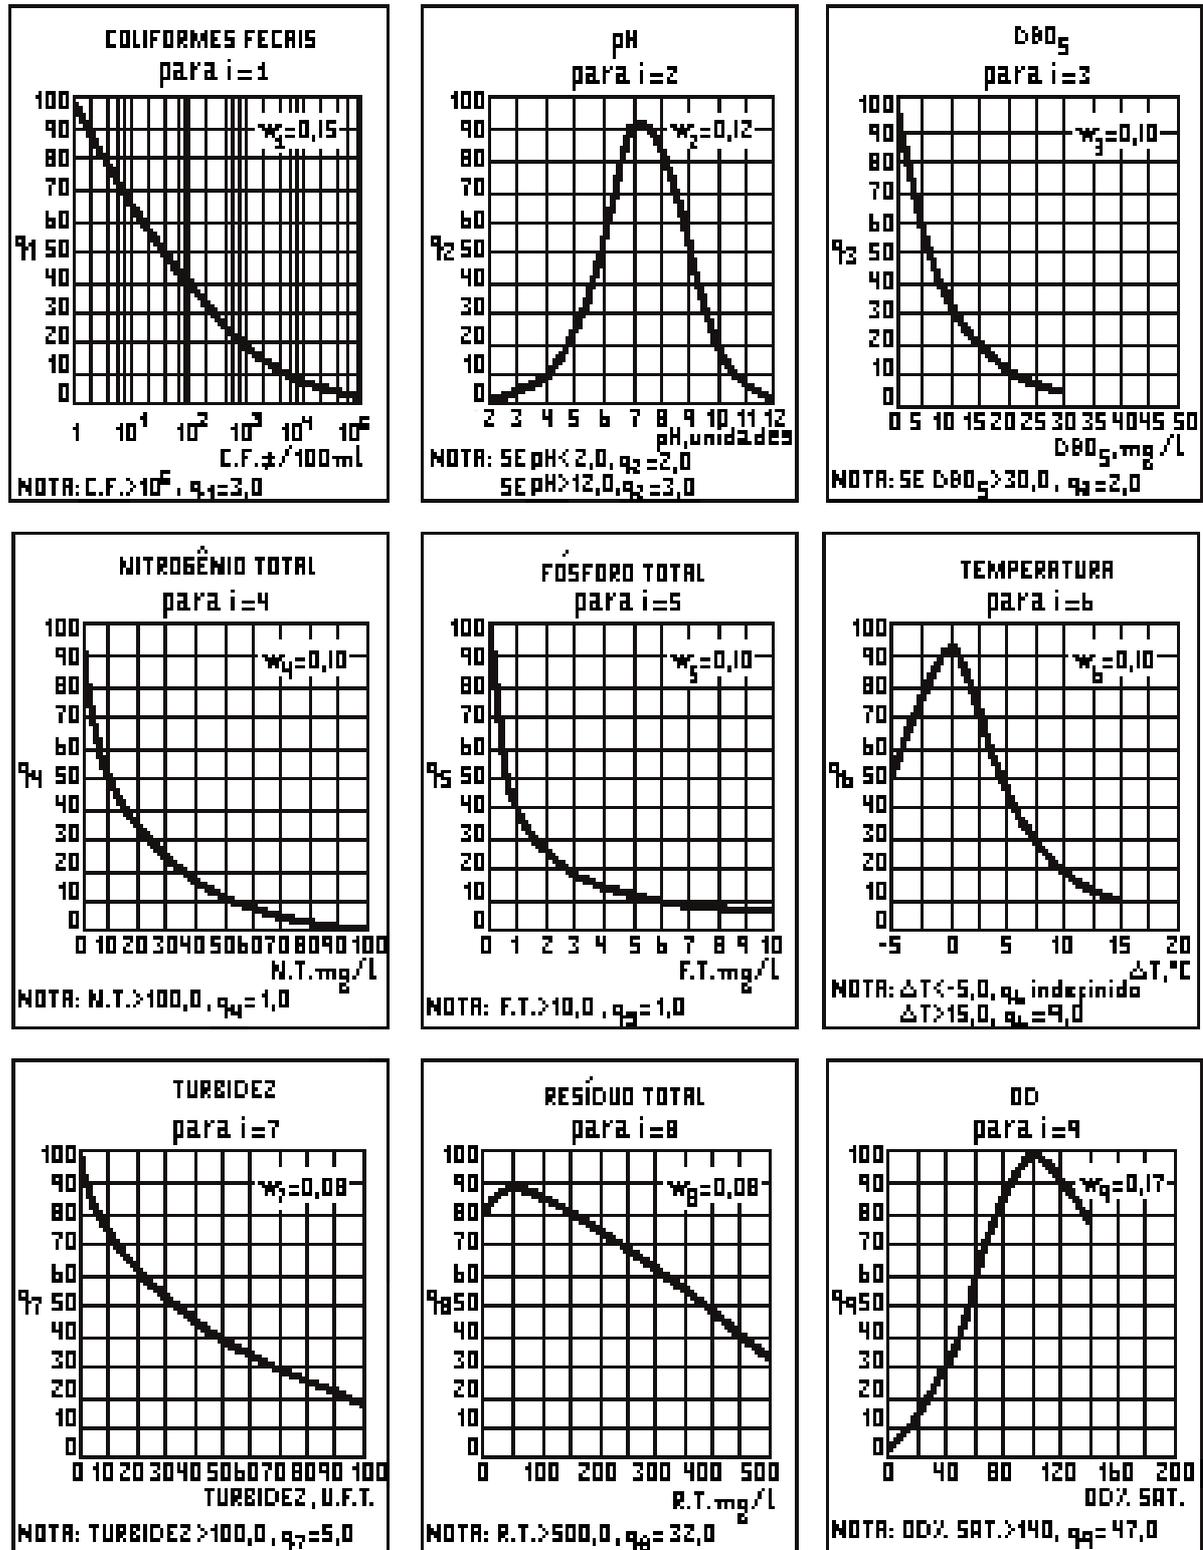
Figura 3.1: Curvas de variação, adaptado pela Cetesb.

A Figura 3.1 mostra as curvas de variação adaptada pela Cetesb.

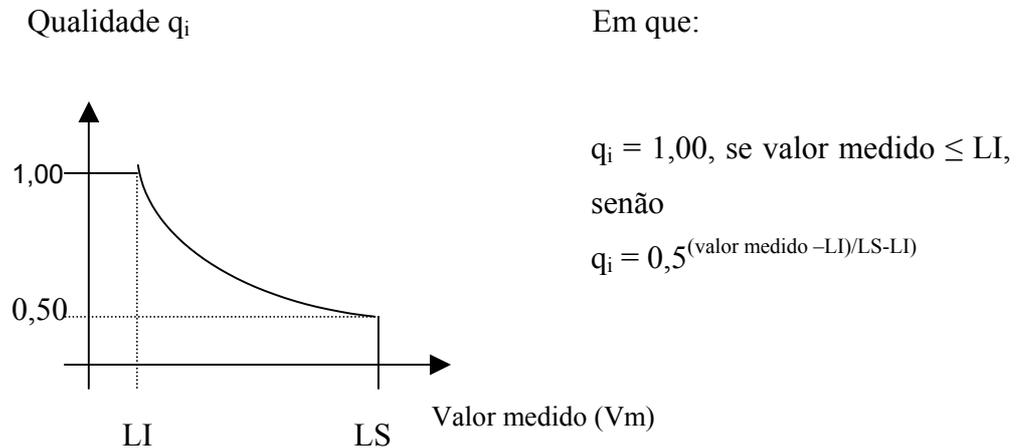
Figura 3.2 – Gráfico dos limites Inferiores e Superiores para o cálculo do Isto.
Fonte: Secretaria do Meio Ambiente do Estado de São Paulo (2003).

O Isto é indicado pelos parâmetros que afetam a qualidade organoléptica, na determinação do IQA_{IAP} , a partir do IQA_{Cetesb} . Para cada parâmetro do Isto são estabelecidos limites de qualidade entre 1 a 0,5 indicando, respectivamente, limite inferior (LI) e limite superior (LS), como apresentado na Figura 3.2:

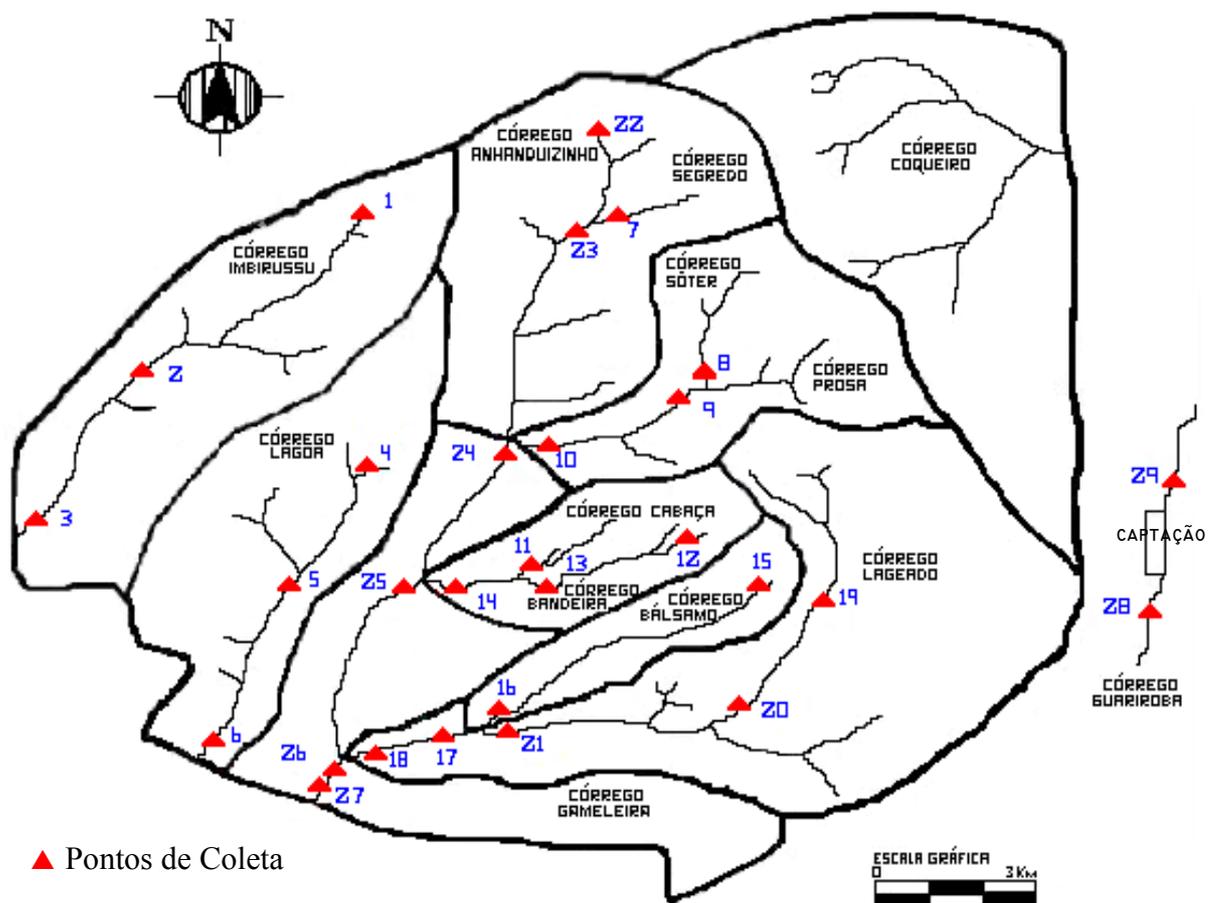
Figura 4.2 - Mapa dos corpos de água da cidade de Campo Grande-MS e identificação dos pontos de amostragem.

A Figura 4.1 mostra os 29 pontos de amostragem nos corpos de água no perímetro urbano da cidade de Campo Grande-MS, onde os pontos 28 e 29 estão localizados a montante e a jusante do Córrego Guararioba, na captação de águas da empresa responsável pela captação e distribuição de água.

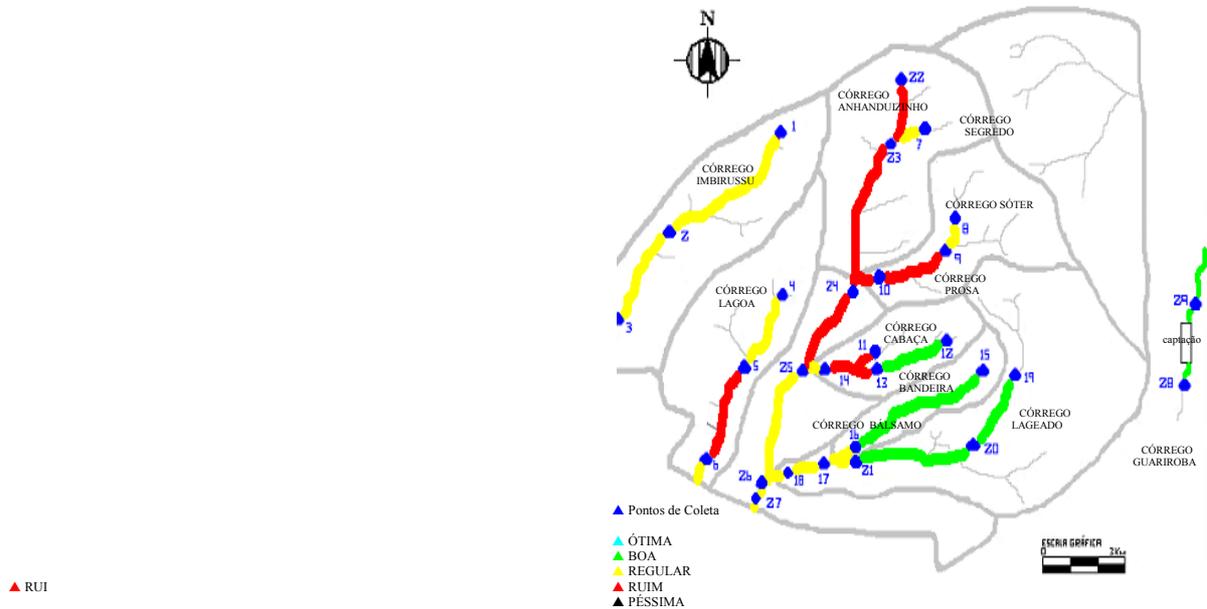
Figura 5.1: IQA_{Horton} 1ª campanha, outono de 2004.

As Figuras 5.1, 5.2, 5.3 e 5.4 mostram os mapas descritores para as quatro campanhas de coleta na aplicação o IQA_{Horton}:

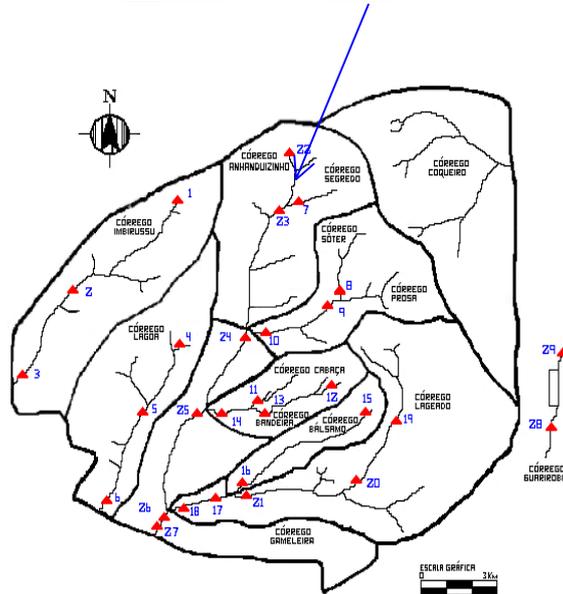
Figura 5.12: Foz, Sóter

Variou de REGULAR para RUIM, Ponto 8, Figura 5.12, em função das concentrações de C.F. de $800.000 \text{ NMP} \cdot (100\text{mL})^{-1}$, de nota zero para o cálculo final, embora o OD mostrou-se em condições de padrões segundo a Resolução Conama nº357/05 de até $7,0$ e $6,0 \text{ mg} \cdot \text{L}^{-1}$, com exceção na terceira campanha. Nas coletas de abril/04 (outono) e janeiro/05 (verão) as temperaturas das águas foram maiores que a temperatura crítica. A precipitação atmosférica que antecedeu à coleta em abril/04 e janeiro/05 pode ter sido um fator para alterar a qualidade devido ao deflúvio superficial.

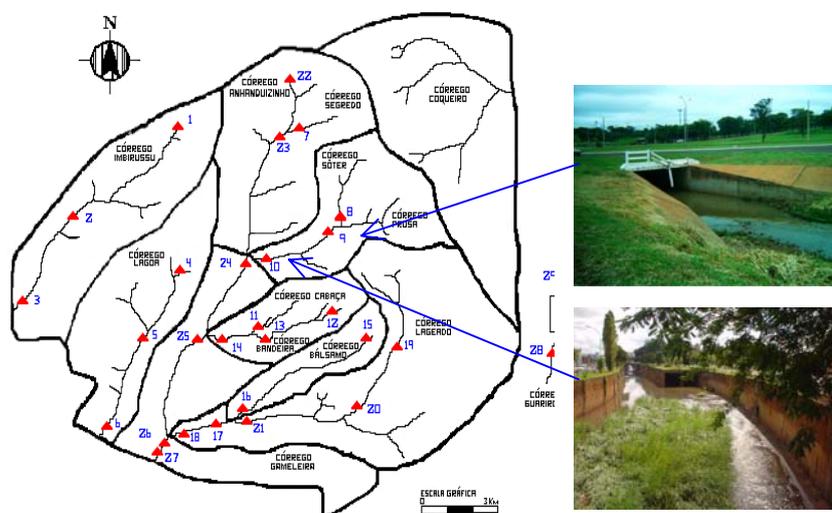
Figura 5.13: Jusante do Sóter, Prosa

Os Pontos 9 e 10, Figuras 5.13 e 5.14 respectivamente, foram amostrados no Córrego Prosa, cujos C.F. tiveram nota zero para o cálculo final, chegando a $50.000.000 \text{ NMP} \cdot (100\text{mL})^{-1}$ em janeiro/05 (verão), com uma variação da qualidade de REGULAR, RUIM e PÉSSIMA, onde o OD tiveram condições padrões segundo a Resolução Conama nº 357/05 em dois eventos nos Pontos 9 e 10 (de 7,0 e 6,0 $\text{mg} \cdot \text{L}^{-1}$, respectivamente, de OD). Os pontos com qualidade PÉSSIMA foram onde as temperaturas das águas encontraram-se maiores que a temperatura crítica.

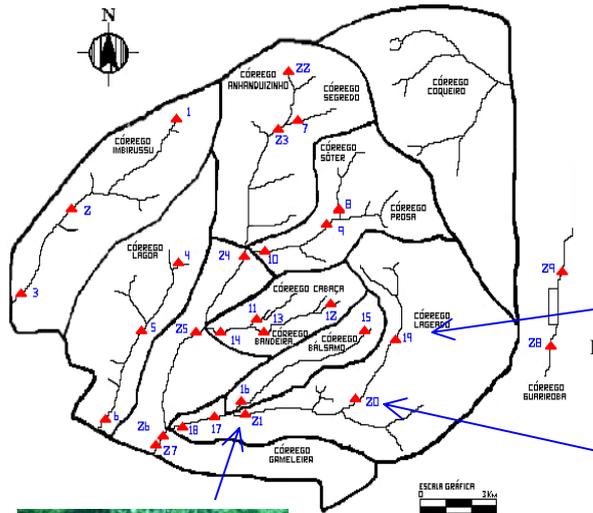
Figura 5.23: Jusante da captação de água, Lageado

Variou de BOA para RUIM no Ponto19, Figura 5.23, porque as temperaturas das águas, em dezembro/04 (verão) e janeiro/05 (verão), foram maiores que a temperatura crítica. Os Pontos onde a qualidade apareceu BOA, Pontos 19 e 20, Figuras 5.23 e 5.24 respectivamente, os C.F. receberam nota oitenta e as temperaturas das águas foram menores que a crítica, observando que o OD encontrou-se nas condições padrões estabelecidas na Legislação Conama nº 357/05, para a Classe 2, não inferior a $5,0 \text{ mg.L}^{-1}$ com exceção ao Ponto 21, Figura 5.25, em janeiro/05 (verão). No entanto, a qualidade RUIM, na foz, os C.F. tiveram nota oitenta e as temperaturas foram maiores que a crítica. Para esse índice a presença da precipitação atmosférica pode ser um fator que contribui para a qualidade RUIM, no mês de janeiro/05 (verão), em todos os trechos analisados.

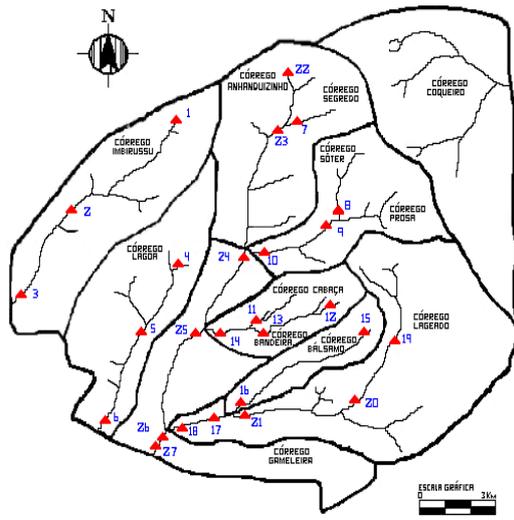
Figura 5.33: Jusante da captação de água, Guariroba

Variou de BOA para RUIM, cuja qualidade RUIM apareceu apenas uma vez na última campanha (verão) de coleta no Ponto 28, Figura 5.32, e duas vezes para o Ponto 29, Figura 5.33, porque os C.F. de $2.000 \text{ NMP} \cdot (100\text{mL})^{-1}$ receberam nota oitenta e as temperaturas das águas foram maiores que a crítica.

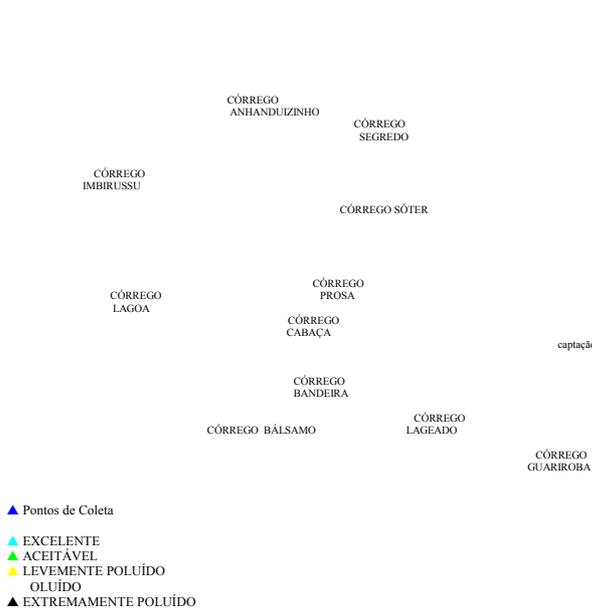
Figura 5.34: IQA_{Prati} 1ª campanha, outono de 2004.

As Figuras 5.34, 5.35, 5.36 e 5.37 mostram os mapas descritores em destaque para as quatro campanhas de coleta na aplicação o IQA_{Prati}:

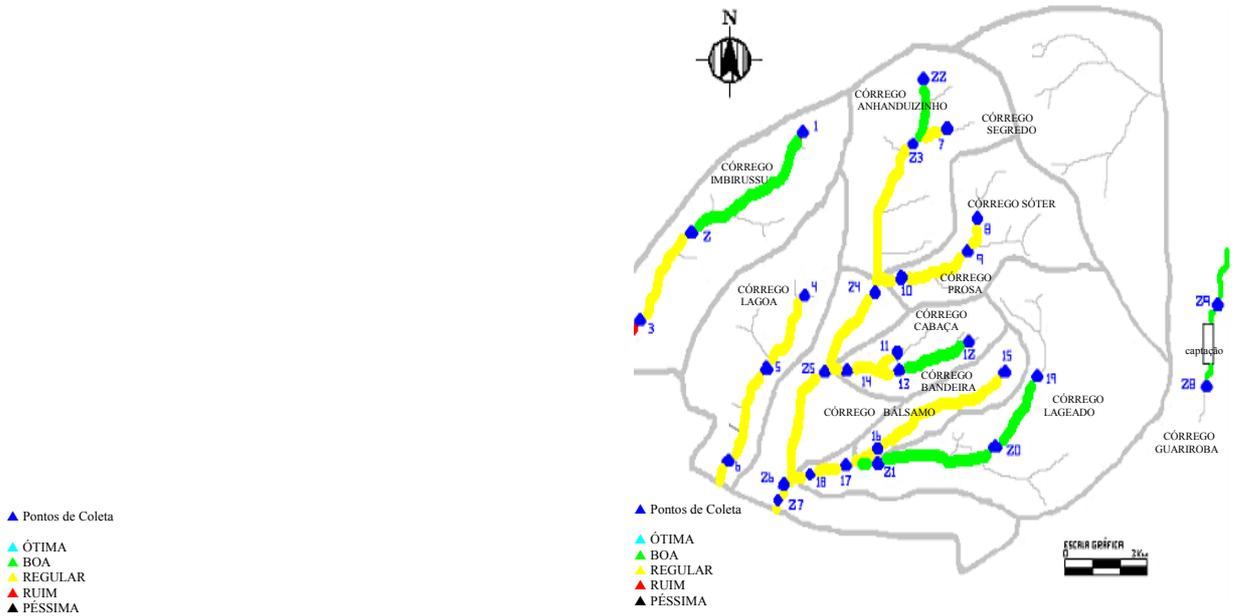
Figura 5.38: IQA_{Cetesb} 1ª campanha, outono de 2004.

As Figuras 5.38, 5.39, 5.40 e 5.41 mostram os mapas descritores em destaque para as quatro campanhas de coleta na aplicação o IQA_{Cetesb}:

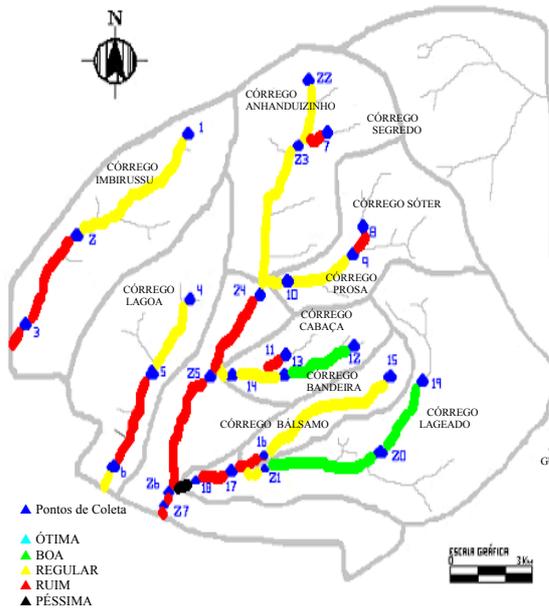
Figura 5.44: IQA_{IAP} 1ª campanha, outono de 2004.

As Figuras 5.44, 5.45, 5.46 e 5.47 mostram os mapas descritores em destaque para as quatro campanhas de coleta na aplicação o IQA_{IAP}:

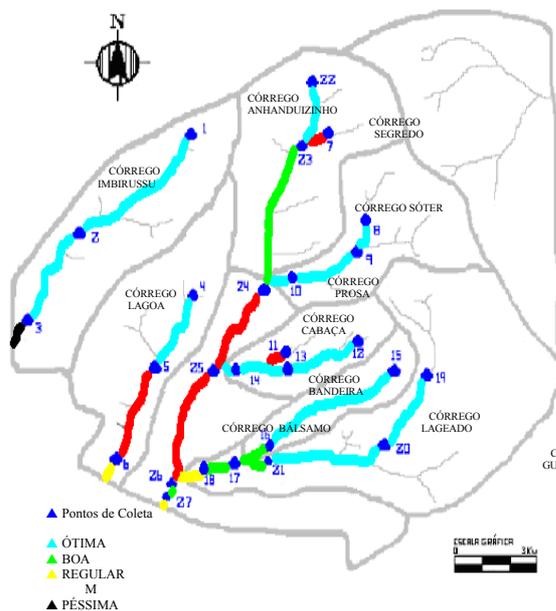
Figura 5.48: IQA_{IVA} 1ª campanha, outono de 2004.

As Figuras 5.48, 5.49, 5.50 e 5.51 mostram os mapas descritores em destaque para as quatro campanhas de coleta na aplicação o IQA_{IVA}:

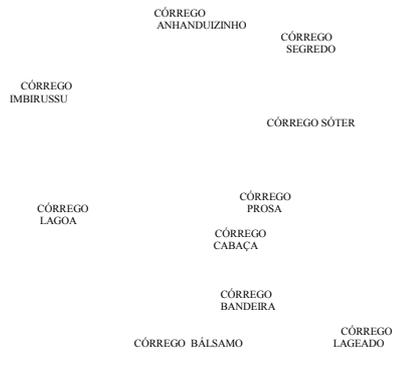
Figura 5.52: IQA_{IET} 1ª campanha, outono de 2004.

As Figuras 5.52, 5.53, 5.54 e 5.55 mostram os mapas descritores em destaque para as quatro campanhas de coleta na aplicação o IQA_{IET}:
