**AVALIAÇÃO DA RESISTÊNCIA À FRATURA E DO MODO DE FALHA DE  
REMANESCENTES RADICULARES COM PAREDES FRAGILIZADAS  
RESTAURADOS COM DIFERENTES TIPOS DE RETENTORES  
INTRARRADICULARES**

Tese apresentada ao Centro de Pós-Graduação da FAMED/UFMS, para obtenção do grau de Doutor em Saúde e Desenvolvimento da Região Centro-Oeste.

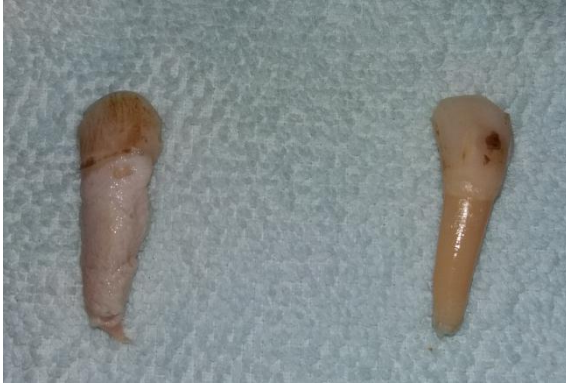
Figura 1 – raiz ainda com tecidos moles aderidos (E), raiz já totalmente isenta de restos gengivais e de ligamento periodontal (D) .

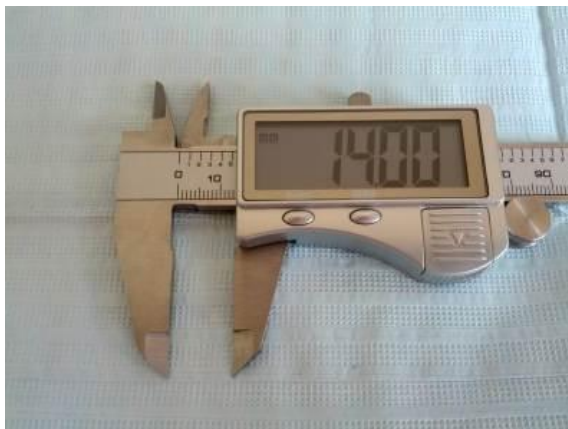
Figura 2 – paquímetro digital calibrado em 14 mm

Para a realização deste trabalho foram selecionados 75 dentes bovinos, incisivos inferiores, livres de cáries ou fraturas, sendo em seguida limpos com curetas periodontais para remoção de qualquer resquício de ligamento periodontal e tecidos gengivais (figura 1) e na sequência armazenados em solução isotônica de cloreto de sódio 0,9% em geladeira até o momento de sua utilização. Os dentes tiveram suas raízes seccionadas por um disco diamantado (KG Sorensen, Brasil) em baixa rotação, deixando-as com comprimento padronizado em 14 mm medidos com paquímetro digital ( figuras 2,3 e 4).

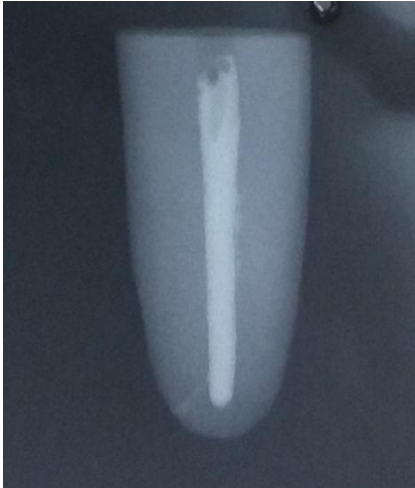
Figura 5 – Obturação radicular 1mm aquém do ápice

papel absorvente (Tanari, Brasil) e obturação pela técnica da condensação lateral com cones de guta-percha (Tanari, Brasil), 1 mm aquém do ápice radicular, feitos pelo mesmo profissional (figura 5).

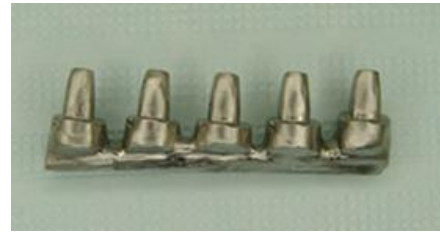
Figura 8 – matriz fundida

Para padronizar a confecção da porção coronária do núcleo metálico fundido (NMF), foi usada uma matriz em Co-Cr (Fitcast cobalto, Talmax, Brasil) com cinco padrões metálicos, obtida a partir da duplicação em resina auto polimerizável duralay (Reliance Dental, EUA – Figura 7) de um modelo de incisivo central superior preparado para receber uma coroa total. A partir deste padrão metálico (figura 8) foram confeccionadas matrizes de EVA - copolímero Etileno/Acetato de Vinila (FGM, Brasil) em uma máquina plastificadora à vácuo (figura 9), que serviram de guia na modelagem da porção coronária do NMF. O pino foi fundido em Co-Cr (Fitcast Cobalto, Talmax, Brasil) e cimentado com cimento Resinoso U 200 (3M – Brasil) após condicionamento do conduto com ácido fosfórico a 37% (Condac37 – FGM, Brasil) por 10 segundos e lavagem abundante com água e posteriormente seco com cânulas de aspiração e pontas de papel absorvente.

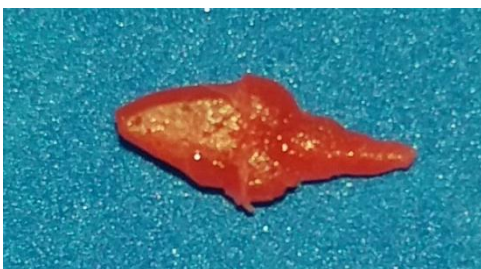
Figura 10 – Molde do NMF evidenciando o conduto sem reforço

As raízes debilitadas desse grupo não receberam nenhum tipo de reforço radicular, não tendo assim o estreitamento da luz do conduto radicular. Um NMF foi obtido pela mesma técnica empregada no grupo com raízes íntegras (figura 10), foram cimentados com cimento resinoso U200 (3M ESPE) após condicionamento do conduto com ácido fosfórico a 37% (Condac37 – FGM, Brasil) por 10 segundos e lavagem abundante com água e posteriormente seco com cânulas de aspiração e pontas de papel absorvente.

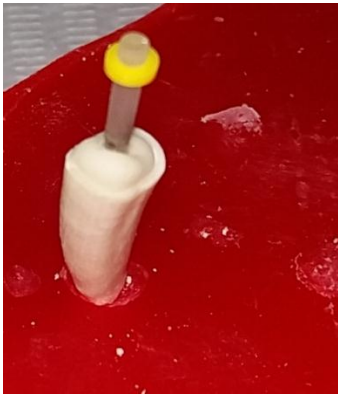
Figura 13 – Raíz preenchida e com pino posicionado para formar o novo conduto

auxílio de um pino de fibra de vidro (White post n° 2, FGM – Brasil) com vaselina sólida aplicada em sua superfície até a profundidade de 9 mm, mantido centralizado até a total presa do cimento (figura 13). O conduto formado foi reparado após 24h para que as paredes remanescentes ficassem com 2,0 a 2,5mm de espessura, medidas com paquímetro digital. Com o preparo do conduto finalizado, um padrão de acrílico para fundição foi obtido, seguindo a mesma técnica empregada no grupo com raízes íntegras. Em seguida, foi fundido em Co-Cr (Fitcast Cobalto, Talmax, Brasil) ) e cimentado com cimento Resinoso U200 ( 3M – Brasil).

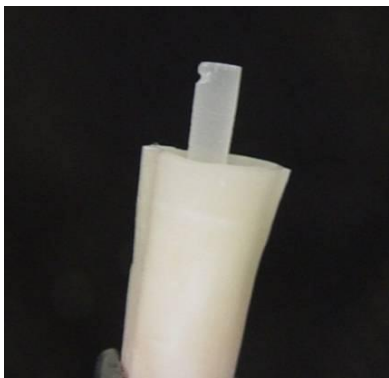
Figura 14 – pino posicionado

O pino de fibra de vidro n°2 (FGM) teve seu comprimento cortado em 12.0 mm (9.0 mm no interior do conduto e 3.0 mm para dar suporte ao núcleo de preenchimento – figura 14), condicionado com ácido fosfórico 37% (Condac 37, FGM, Brasil) e em seguida, uma camada de silano mono componente (Prosil, FGM, Brasil), foi aplicada sobre o pino e após a volatilização do mesmo, aplicou-se o adesivo resinoso (Single Bond universal – 3M) seguido de fotopolimerização por 20 segundos. Um incremento de resina composta (Z350, 3M ESPE) foi aplicado sobre

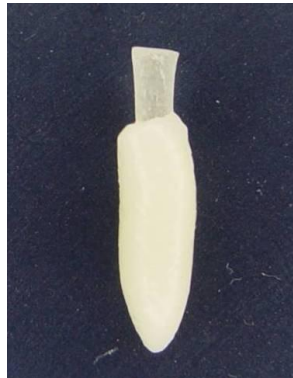
Figura 15

o pino (figura 15), acomodando-se o conjunto pino/resina no conduto radicular (previamente isolado com lubrificante à base de água – Ky gel, Johnson & Johnson – Brasil), na profundidade de 9 mm, removendo-o em seguida. Tendo copiado o interior do conduto radicular (figura 16), a resina composta foi polimerizada por 20 segundos cada face.

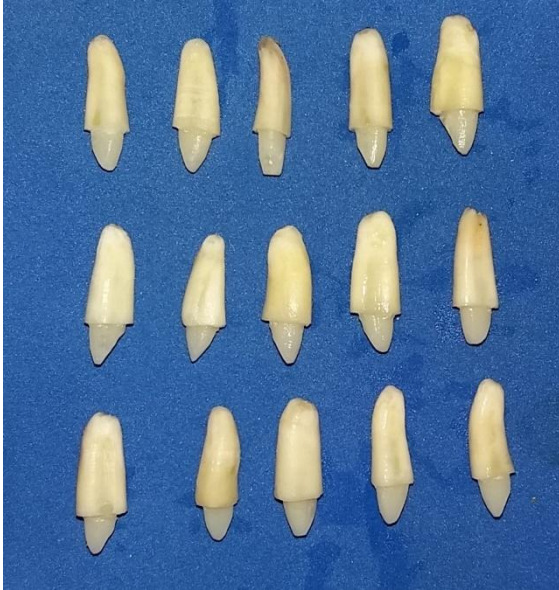
Figura 17 – pinos anatômicos  
prontos e cimentados

No remanescente coronário do pino de fibra de vidro (3 mm) foram acrescentados incrementos de resina composta para a realização da parte coronária do pino, sendo o último incremento polimerizado com a matriz de acetato, confeccionada a partir do padrão metálico, em posição. Após a polimerização, os excessos de resina foram removidos. Os pinos anatômicos foram cimentados com cimento resinoso U200 (3M ESPE) após condicionamento do conduto com ácido fosfórico a 37% (Condac37 – FGM, Brasil) por 10 segundos e lavagem abundante com água e posteriormente seco com cânulas de aspiração e pontas de papel absorvente (figura 17).

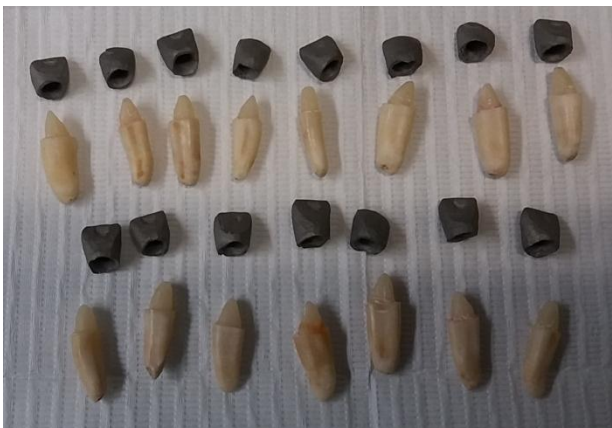
Após a cimentação de todos os retentores intrarradiculares dos cinco grupos, coroas metálicas foram obtidas (figura 18) seguindo a mesma técnica de padronização da parte coronária dos pinos e em seguida foram cimentadas com o cimento U 200.

Figura 18 – Coroas metálicas  
foram confeccionadas

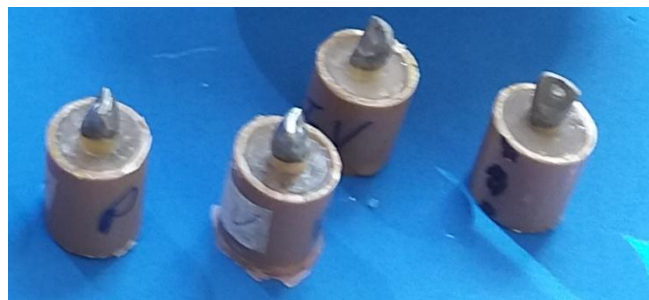
Figura 19 – raízes posicionadas no interior da resina acrílica

foram cobertos por resina. Após a solidificação da cera, resina acrílica incolor auto polimerizável (JET, Clássico, Brasil) foi vertida dentro de cilindros de PVC (Tigre do Brasil) de  $\frac{1}{2}$  polegada e 20 mm de altura. Na fase plástica, inseriu-se a porção radicular na resina, posicionada centralmente mantendo 3 mm de raiz não imersa em resina, porção esta correspondente a distância biológica (Figura 19). Após a polimerização da resina, os corpos de prova foram mergulhados em água quente para facilitar a remoção das raízes do interior da resina. Após a remoção, tanto as raízes quanto a resina acrílica do corpo de prova foram limpas para eliminação da resíduos de cera. Silicone de adição fluído foi injetado no interior do “alvéolo de resina” e em seguida a raiz foi acomodada. Dessa forma, o espaço entre a superfície externa da raiz e a resina acrílica, ocupado anteriormente pela cera, foi preenchido por uma fina camada de silicone de adição, com o intuito de simular o ligamento periodontal (figura 20). Os corpos de provas foram identificados e armazenados em água destilada, durante os três dias anteriores ao ensaio ficaram em ambiente úmido em estufa com temperatura controlada em 37°C.

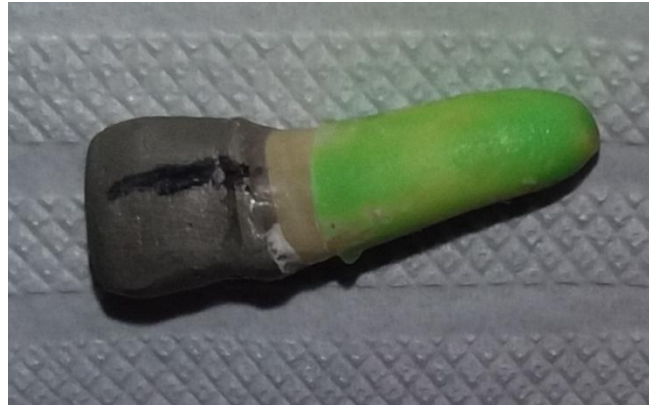
Figura 20 – Silicone de adição  
simulando ligamento periodontal

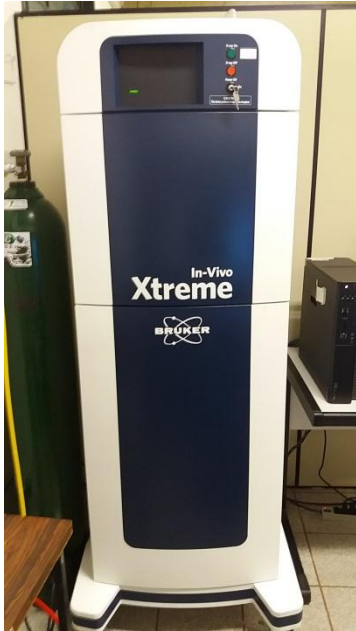
Para avaliar o modo de falha, todos os dentes foram submetidos a avaliação radiográfica digital na máquina Xtreme II/Bruker do Laboratório de Carcinogênese Experimental do PPGSD/UFMS (figura 23), antes e após a realização do teste de resistência à fratura. Possibilitando assim, avaliar a

característica da propagação das trincas de cada grupo, classificado em falhas favoráveis (acima da junção cimento/esmalte) ou não-favoráveis (abaixo da junção cimento/esmalte).

Figura 23 - Xtreme II/Bruker do Laboratório de Carcinogênese Experimental do PPGSD/UFMS

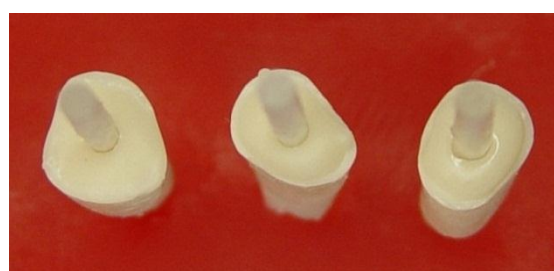
Figure 3. Root reforced with self-cure glass ionomer cement

The weakened roots, after conditioning the root canal with 37% phosphoric acid for 10 seconds, and abundant flushing with water and subsequently dried with air jets and absorbent paper tips, were filled with self-cure glass ionomer cement (Riva self cure, SDI - Australia), which was introduced into the root canal using a Centrix syringe (New DFL, Brazil). The channel modeling was performed with the help of a fiberglass pin (White post n ° 2, FGM - Brazil) with solid petroleum jelly applied on its surface to a depth of 9 mm held centrally until the total cement prey (Figure 3). The formed root canal was reprepared so that the remaining walls were 2.0 to 2.5mm thick. With the completion of the preparation of the root canal, an acrylic pattern for casting was obtained, following the same technique used in the group with intact roots. It was then cast in Co-Cr and cemented with U-200 Resin cement.
